КОМПЛЕКСНЫЕ НАУЧНЫЕ ИССЛЕДОВАНИЯ ОБЪЕКТОВ, ЯВЛЯЮЩИХСЯ ИСТОРИКО-КУЛЬТУРНЫМИ ЦЕННОСТЯМИ Г. ПИНСКА

COMPREHENSIVE SCIENTIFIC RESEARCH OF OBJECTS THAT ARE HISTORICAL AND CULTURAL VALUES OF PINSK

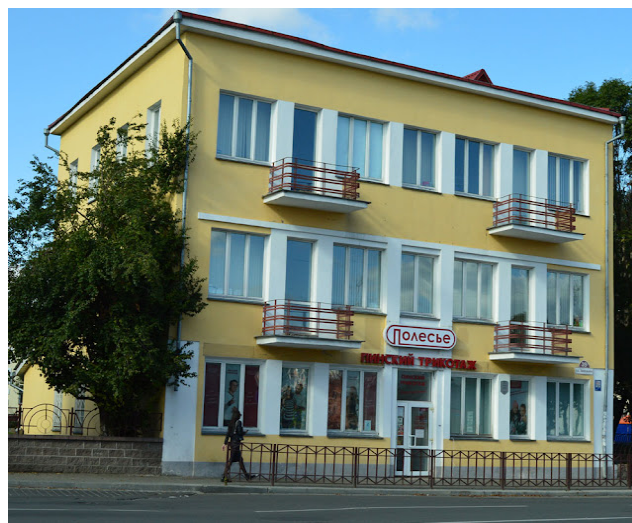
Рисунок 1 – Здание бывшего радиоузла по ул. Завальной

Здание бывшего радиоузла по ул. Завальной, 39 – трехэтажное кирпичное здание, входит в комплексную историко-культурную ценность "Исторический центр г. Пинска" (рисунок 1) [5]. Было построено в 1928 году изначально под номером 69 и принадлежало пинскому помещанину Тененбауму Арону Ицковичу. С приходом советской власти в Западную Беларусь, согласно акту национализации от 30 декабря 1939 года за № 56, каменное трехэтажное здание и все движимое имущество у домовладельца было национализировано. Имущество было передано отделу коммунального хозяйства городского исполнительного комитета.
