КОМПЛЕКСНЫЕ НАУЧНЫЕ ИССЛЕДОВАНИЯ ЗДАНИЯ БЫВШЕГО ИЕЗУИТСКОГО КОЛЛЕГИУМА XVII ВЕКА В ГОРОДЕ ПИНСКЕ КАК ОБЪЕКТА ИСТОРИКО-КУЛЬТУРНОГО НАСЛЕДИЯ РЕСПУБЛИКИ БЕЛАРУСЬ

Э. А. Тур¹, Е. Ю. Русак²

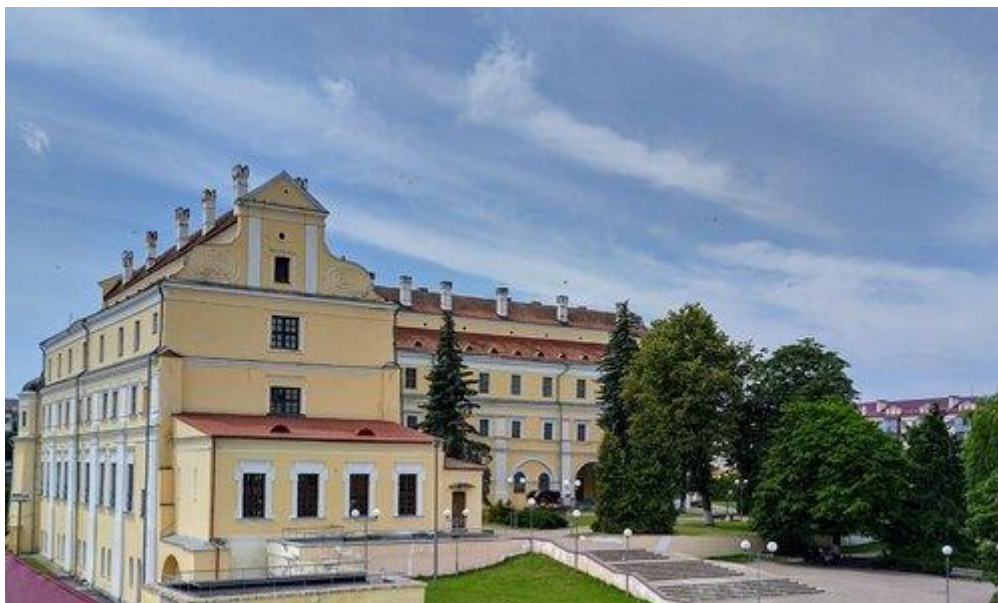
Рисунок 1 – Здание бывшего коллегиума иезуитов в г. Пинске в настоящее время

На рисунке 1 представлено здание бывшего коллегиума иезуитов в г. Пинске в настоящее время.

Здание бывшего коллегиума смотрится очень монументальным и обладает довольно скупым декором. Оно трехэтажное, но благодаря мансардному этажу и французской «ломаной» крыше кажется куда более высоким. Построено сооружение в форме буквы Г, одна перекладина которой идет параллельно реке, а другая – перпендикулярно.

В облике здания доминирует барокко, но в оформлении оконных проемов и некоторых других деталях проглядывают и черты архитектуры ренессанса. Окна коллегиума прямоугольные, различаются размером на разных этажах; некоторые декорированы наличниками. Стены оформлены пилястрами. Интересная деталь – башенка-контрфорс, подпирающая угол здания и напоминающая маяк. Еще одна особенность – толщина стен первых двух ярусов: она достигает двух метров, усиливая впечатление тяжеловесности и монументальности всего здания.
