## КОМПЛЕКСНЫЕ НАУЧНЫЕ ИССЛЕДОВАНИЯ РУИН УСАДЬБЫ «НАДНЁМАН» В Д. НАДНЁМАН УЗДЕНСКОГО РАЙОНА МИНСКОЙ ОБЛАСТИ КАК ОБЪЕКТА ИСТОРИКО-КУЛЬТУРНОГО НАСЛЕДИЯ

### A COMPREHENSIVE STUDY OF THE RUINS OF THE MANOR "NADNEMAN" IN D. NADNEMAN UZDA DISTRICT, MINSK REGION AS AN OBJECT OF HISTORICAL AND CULTURAL HERITAGE

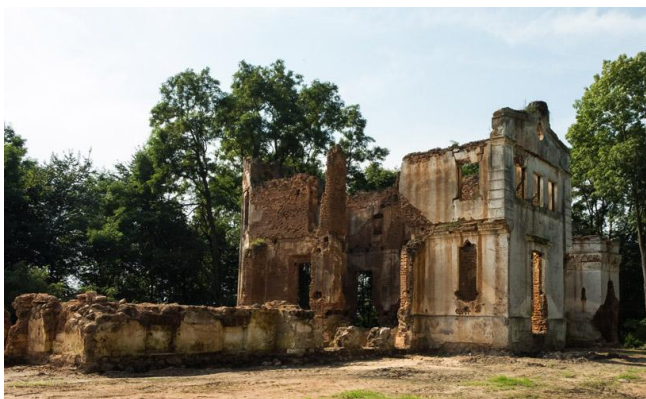
Рисунок 1 – Руины усадьбы Наднёман

Руины бывшего поместья в деревне Наднёман являются памятником архитектуры неоготики (рисунок 1) и включены в Государственный список историко-культурных ценностей Республики Беларусь.

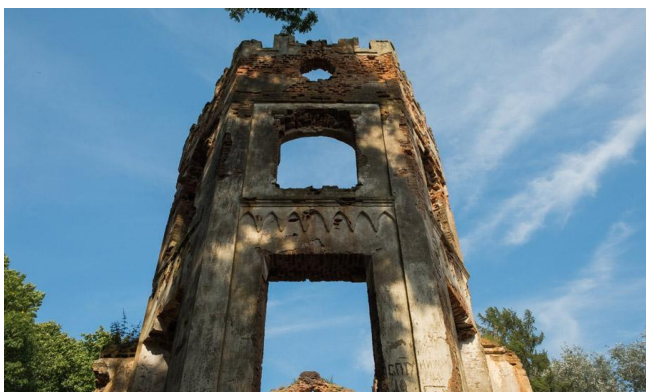
Рисунок 2 – Руины шестигранной башни

В 1823 году шляхтич Онуфрий Наркевич-Иодко выкупил имение Малышковщина, на территории которого находился бровар (двухэтажный пивоваренный завод). Спустя десятилетие здание приобрело законченный вид и стало занятым примером трансформации промышленного сооружения в жилое поместье. Усадьба характеризовалась смешением противоположных стилей: оборонительных сооружений и утонченной средневековой готики. Композиция строения включала в себя две башни шестигранной и четырехгранной формы, широкую террасу и лестничные каскады (рисунок 2).

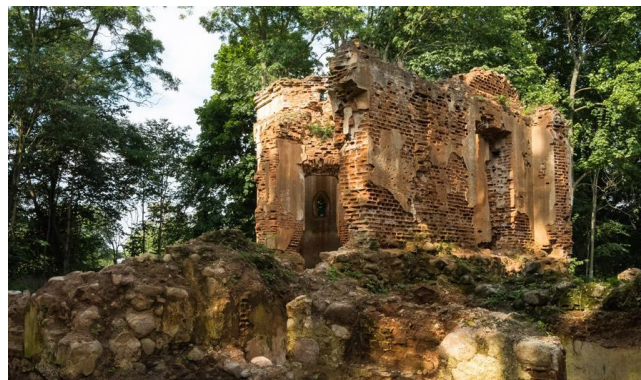
Рисунок 3 – Руины центральной части строения

На сегодняшний день поместье заброшено и остро нуждается в консервации: сохранились руины центральной части строения (рисунок 3) и въездная брама имения (рисунок 4).

До проведения основных ремонтно-реставрационных работ по восстановлению стен объекта следует уделить внимание временным работам по гидрофобизации руин усадебного дома и оранжереи. Целью гидрофобизации является максимальная консервация сохранившихся участков и фрагментов, а также исключение протекания биологической коррозии, т. е. образования водорослей и мхов на поверхностях.
