## АНАЛИЗ ТЕХНИЧЕСКОГО СОСТОЯНИЯ СТРОИТЕЛЬНЫХ КОНСТРУКЦИЙ БЫВШЕГО МОНАСТЫРЯ БЕРНАРДИНОК НА ТЕРРИТОРИИ БРЕСТСКОЙ КРЕПОСТИ

## ANALYSIS OF THE TECHNICAL CONDITION OF THE BUILDING STRUCTURES OF THE FORMER BERNARDINE MONASTERY ON THE TERRITORY OF THE BREST FORTRESS

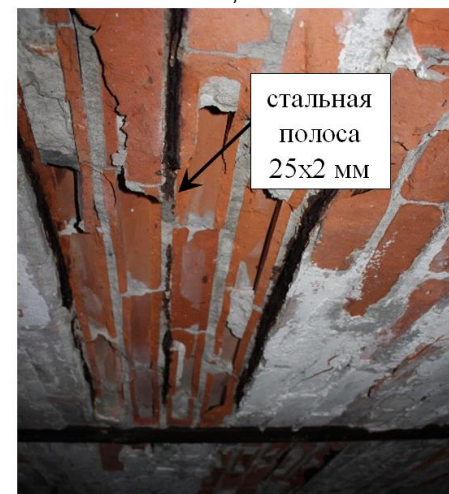
Рисунок 4 – Конструкция плоских армокаменных перекрытий [13]

В (20...30)-е годы XX века в результате перепланировки часть перекрытий была выполнена в виде плоских перекрытий из керамического пустотелого камня, армированных полосовой сталью, установленной в растворные швы. Данный вид перекрытий был запатентован немецким инженером J.F. Klein в 1892 г. [12]. В зависимости от величины воспринимаемой нагрузки им было разработано три типа армокирпичных перекрытий: легкий, средний и тяжелый (рисунок 4а...4в).

1 – двутавровая балка; 2 – керамический камень;  
3 – армирующий элемент; 4 – засыпка; 5 – пол  
а) легкое; б) среднее; в) тяжелое;  
г) общий вид обследуемого перекрытия

Обследуемое перекрытие выполнено по схеме, показанной на рисунке 4в, с применением кладки из керамических камней с горизонтальными пустотами, растворные швы между которыми армировались полосовой сталью сечением –25х2 мм (рисунок 4в).

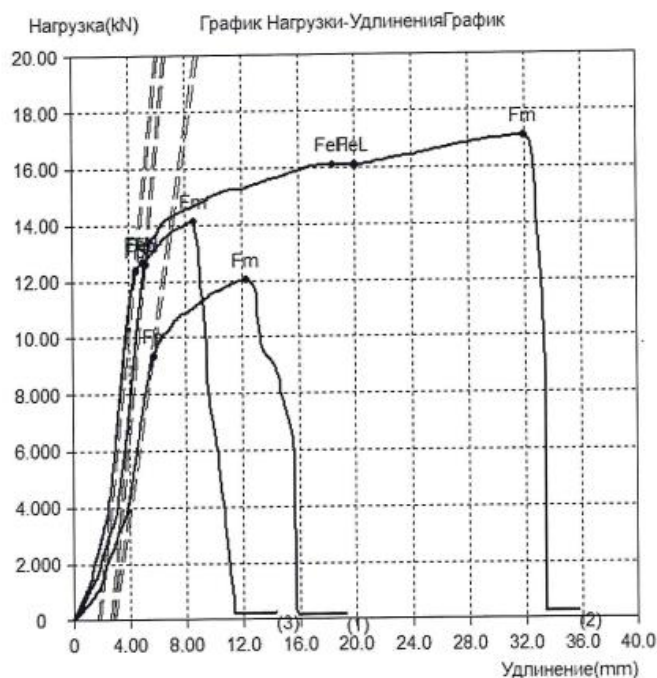
Рисунок 4 – Диаграммы испытаний полосовой стали

Испытания аутентичного керамического камня и полосовой стали, отобранных в Кобринском укреплении мемориального комплекса «Брестская крепость-герой» с целью определения их прочностных характеристик, проведены в испытательной лаборатории филиала РУП «Институт БелНИИС» – Научно-технический центр. Результаты испытаний прочностных характеристик керамического камня с горизонтальными пустотами при изгибе и сжатии приведены в таблицах 1 и 2 соответственно. Результаты испытаний по определению временного сопротивления (предела прочности) полосовой стали представлены в таблице 3, диаграммы испытаний – на рисунке 4.

В представленной на испытание выборке стальной полосы, отобранной из швов кладки междуэтажного перекрытия, временное сопротивление (предел прочности)  $f_{uk} = 257,5$  МПа.

Полученные экспериментальные данные о прочностных характеристиках камня керамического клинкерного пустотелого с горизонтальным расположением пустот и полосовой стали позволили подтвердить достаточную несущую способность перекрытия и отсутствие опасности обрушения и могут быть использованы при восстановлении разрушенных и усилении поврежденных конструктивных элементов не только здания монастыря, но и других исторических зданий на территории Брестской крепости.
