## ОСОБЕННОСТИ ЭКСПЛУАТАЦИИ ЖЕЛЕЗОБЕТОННЫХ КОНСТРУКЦИЙ ГИДРОТЕХНИЧЕСКИХ СООРУЖЕНИЙ В СОВРЕМЕННЫХ УСЛОВИЯХ

*Глушко<sup>1</sup> К. А., Глушко<sup>2</sup> К. К.*

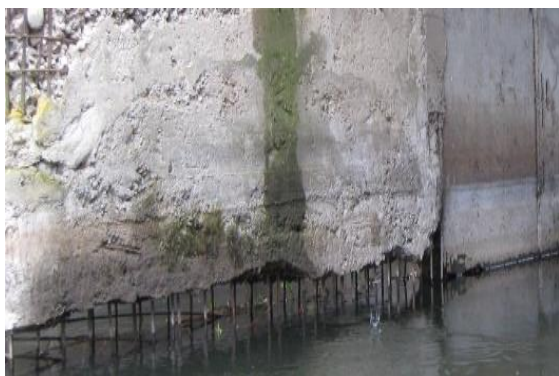
элементы из монолитного, укладываемого на месте производства работ. Как правило, это несущие конструкции, которые рассчитываются на длительный срок эксплуатации. Условия их работы предполагают непосредственный и длительный контакт с поверхностными водами каналов, водоемов и др., уровень воды в которых не является постоянным в течение года и даже в течение отдельного сезона. Наиболее опасным с точки зрения условий эксплуатации является зимняя межень, в силу того что в условиях современного климата происходит частое (до десяти циклов) замерзание и оттаивание воды в водоисточниках. Учитывая, что колебания уровней воды происходит как в многолетнем периоде, так и в сезонном, вся амплитуда уровней воды обеспечивает намокание железобетонных конструкций в пределах верхней и нижней границ. В условиях положительных температур данное явление не представляет опасности, так как в бетоне формируется щелочная среда и опасности коррозии арматуры нет. В зимний период происходит замерзание воды в водоисточнике и по толщине льда гравитационной воды в железобетонном элементе конструкции. Промерзая, вода увеличивается в объеме и разрушает бетон. Физически это проявляется в отшелушивании поверхностных наиболее насыщенных слоев бетона. В итоге мощность защитного слоя истончается, что приводит к разрушению конструкции вплоть до полного оголения арматуры, как показано на рисунке 1 и 2.

*Рисунок 1 – Разрушение конструкции разделительного быка на р. Уша Минской области (2008 г.)*

В современных климатических условиях исключить этот процесс не представляется возможным, но влиять на его активность можно, применяя современные ремонтные смеси и гидрофобизаторы добавки, которые являются сегодня доступными на рынке строительных материалов.

Применение гидрофобизаторов при ремонте конструкций на наш взгляд наиболее перспективно. Достигается (по паспортным данным) практически 100-процентная водоотталкивающая способность бетона и его абсолютная несмачиваемость при сохранении воздухо- и паропроницаемости на срок не менее 10 лет. Это позволяет исключить влияние климатических и теплофизических факторов на эксплуатационную надежность конструкций ГТС. Проведенные авторами испытания в производственных условиях подтверждают гарантии производителей.

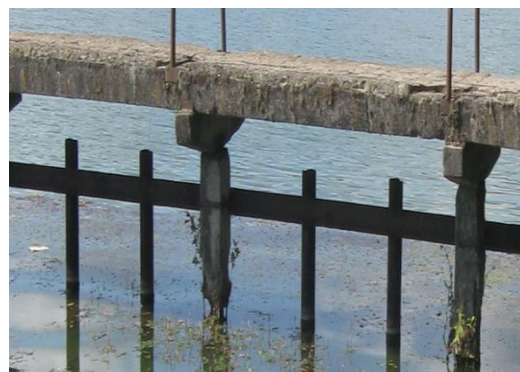
*Рисунок 2 – Разрушение опор пешеходного мостика на трубчато-ковшовом водосбросе водохранилища Кутовщина Барановичского района Брестской области (2023 г.)*

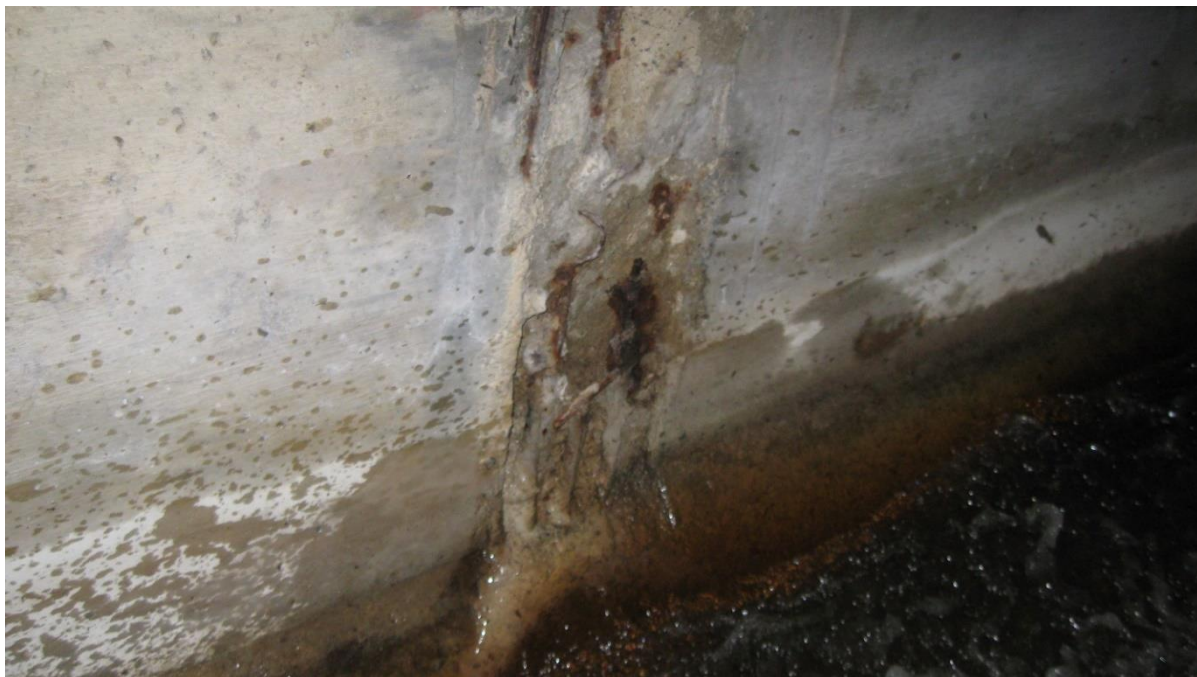
Процессу разрушения бетона подвержены как сборные железобетонные конструкции, изготавливаемые в промышленных условиях, так и монолитные участки, бетонируемые в условиях производства работ. При обследовании ГТС во всех регионах Беларуси в 2008–2023 гг. выявлено, что наиболее подвержены разрушению участки монолитного бетона или конструкции из него, как следует из рисунка 3, на котором представлен стык выполненный из монолитного бетона тоннеля ковшового водосброса.

*Рисунок 3 – Стык железобетонных труб, выполненный из монолитного бетона в тоннеле ковшового водосброса (водохранилище Кутовщина Барановичского района Брестской области, 2023 г.)*

Это происходит в силу того, что достичь в производственных условиях требуемой плотности бетона практически не является возможным и пористость его выше.

С точки зрения авторов на этот процесс влияют: частота перехода температуры через ноль, абсолютная величина отрицательной температуры, мощность льда по глубине в водоисточнике и продолжительность воздействия отрицательных температур. В ходе обследований выявлено, что именно этот фактор является наиболее значимым.
