СВЯТО-РОЖДЕСТВА-БОГОРОДИЦКАЯ ЦЕРКОВЬ-КРЕПОСТЬ ОБОРОНИТЕЛЬНОГО ТИПА В Д. МУРОВАНКА ГРОДНЕНСКОЙ ОБЛАСТИ КАК ОБЪЕКТ ИСТОРИКО-КУЛЬТУРНОГО НАСЛЕДИЯ РЕСПУБЛИКИ БЕЛАРУСЬ

Реферат

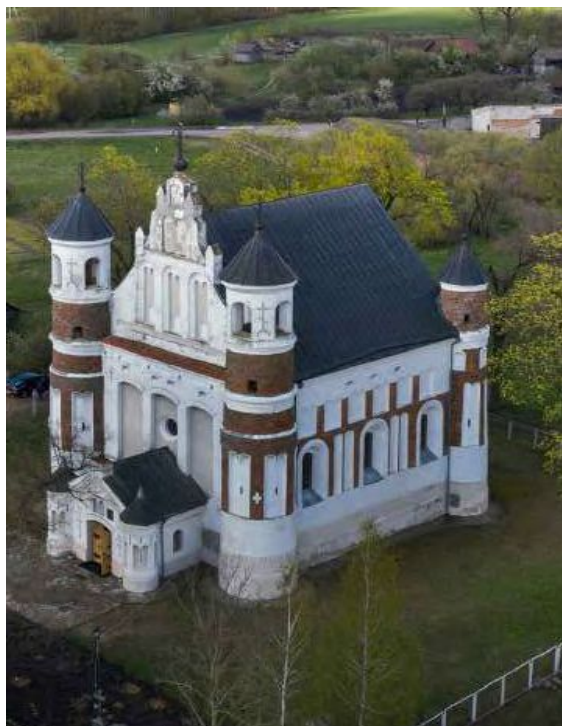
Рисунок 1 – Церковь-крепость в д. Мураванка

7. Свята-Раства-Багародзіцкая царква-крэпасць абарончага тыпу. 1524 год. Гродзенская вобласць, Шчучынскі раён, в. Мураванка (рисунок 1).
